Wechsel zu Motortypen

Service-Information

Betr.: Kolben – alle Modelle

Betr.: Verbesserte Zylinderkopfdichtung,
Anziehen der Zylinderkopfschrauben und
Einstellen des Ventilspiels
BMW 1502 - 633 CSI

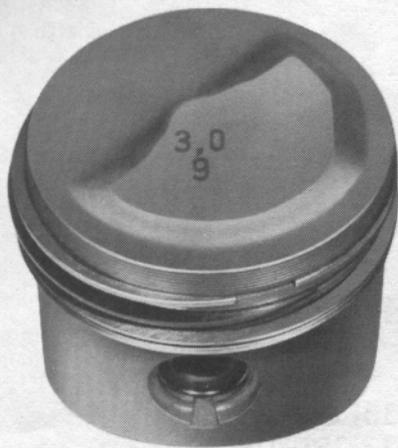
29 3.0S - Schweden
630 CS
h = 2,5 mm

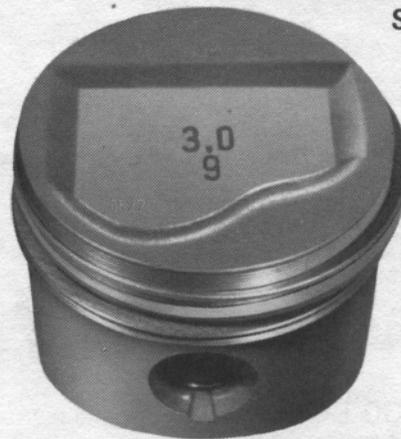
30 3.0S
3.0 Si
h = 3,5 mm

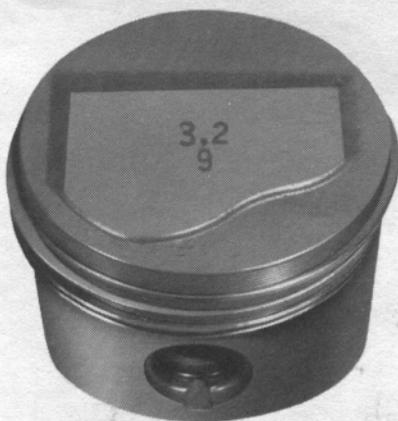
31 3.3 Li
633 CSi
h = 1,9 mm

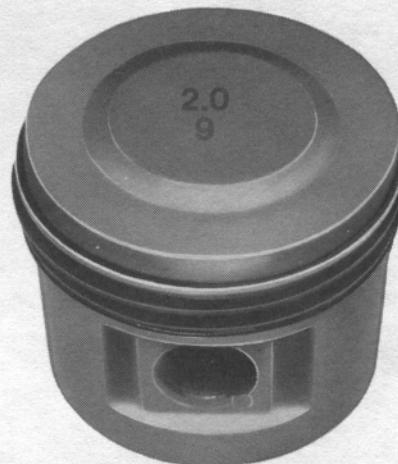
32 320 6 Zyl
520 6 Zyl
h = 2,1 mm

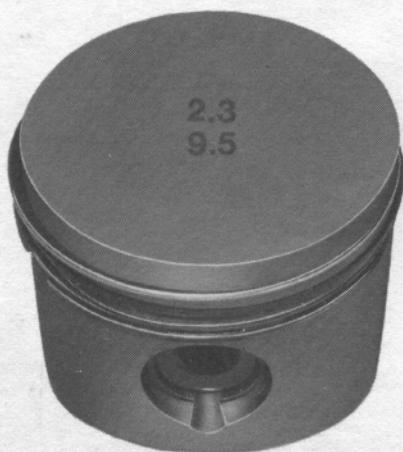
33 323i
h = 0 mm

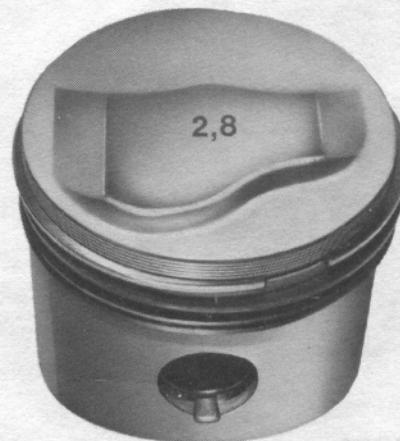
34 528i
728i Schweden
h = 5,8 mm

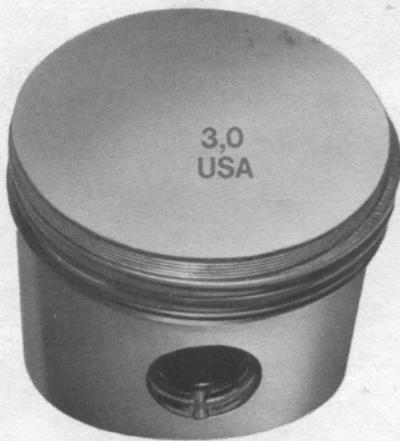
35 530 i US
630 CSi US
h=0 mm

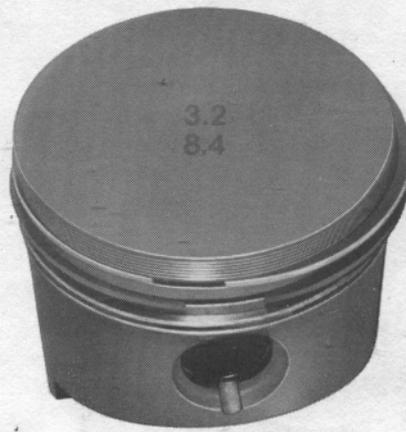
36 733i US / Japan
633 CSi US
h=0 mm

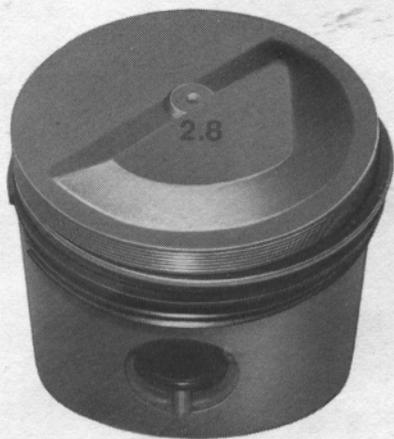
37 728
h=9,5 mm

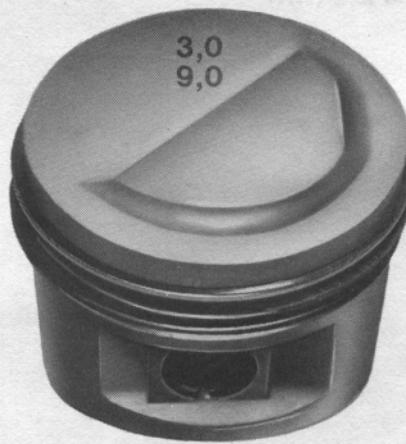
38 730
h=2,5 mm

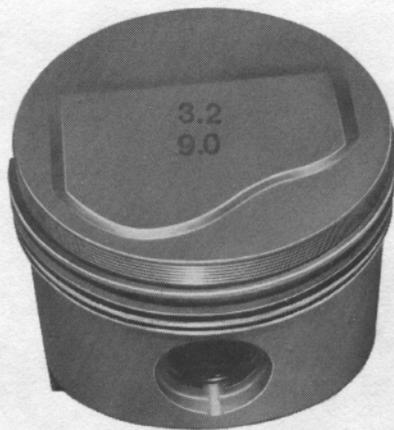
39 733i
h=1,9 mm

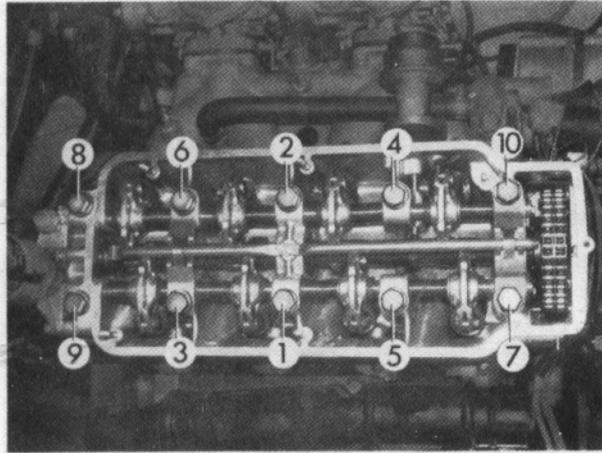
um ein Ausschwitzen von Kühlmittel an der Zylinderkopfdichtung zu vermeiden, wurde der Dichtungswerkstoff geändert. Außerdem wurde das Anzugsdrehmoment der Zylinderkopfschrauben erhöht.

- Gewindebohrungen im Kurbelgehäuse und Zylinderkopfschrauben sorgfältig reinigen.
- Zylinderkopfschrauben am Gewinde sowie an der Auflage des Schraubenkopfes leicht einölen und nach vorgesehener Reihenfolge (Bild 1 u. 2) in drei Durchgängen anziehen.

1. Durchgang 35 - 45 Nm (3,5 - 4,5 mkp)
2. Durchgang 68 - 72 Nm (6,8 - 7,2 mkp)
3. Durchgang 78 - 82 Nm (7,8 - 8,2 mkp)
4. Durchgang 78 - 82 Nm (7,8 - 8,2 mkp) = 3. Durchgang wiederholt
