Baugruppe: 41 Karosserie	41 06 78 (386) Seite 1 von 4	München, April 1978 VS-2010 st-st
-----------------------------	---------------------------------	--------------------------------------

Betr.: Fahrgeräusche – Modellreihe 6

Betr.: Fahr- und Windgeräusche — alle Modelle

Betr.: Falzkorrosion an Türen, Hauben und Klappen - BMW 1502 - 633 CSI

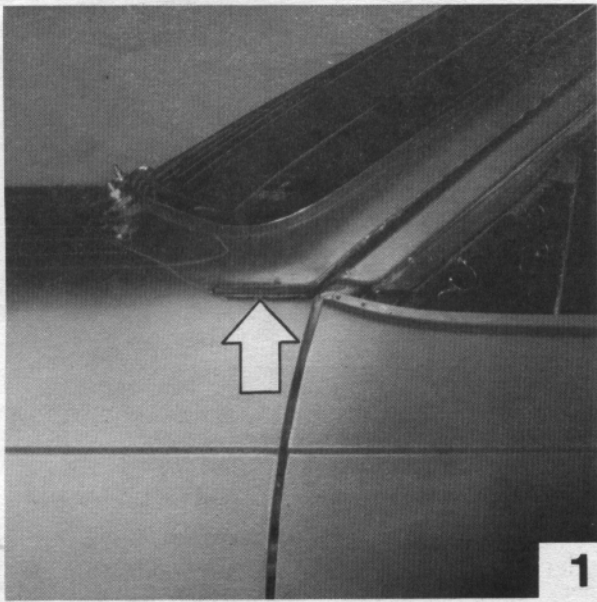
Spalt zwischen Seitenteil vorne und A-Säule (Bild 1).

Seitenteil vorne, innen (Bild 2) - bei geöffneter Tür zugänglich - mit Tarostatschnur abdichten.

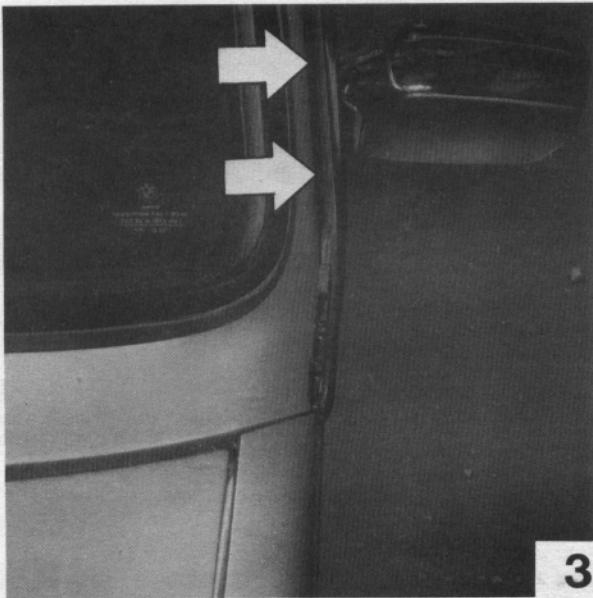
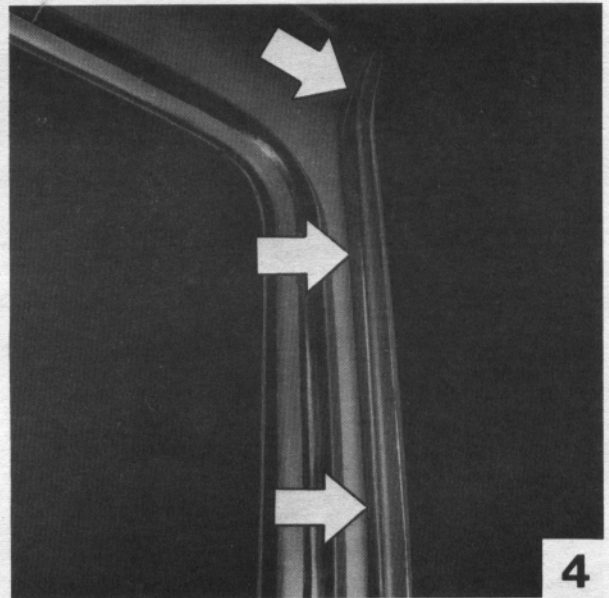
1.2 Regenleiste an der A-Säule/Dachaußenhaut muß im gesamten Bereich bündig anliegen (Bild 3 und 4).

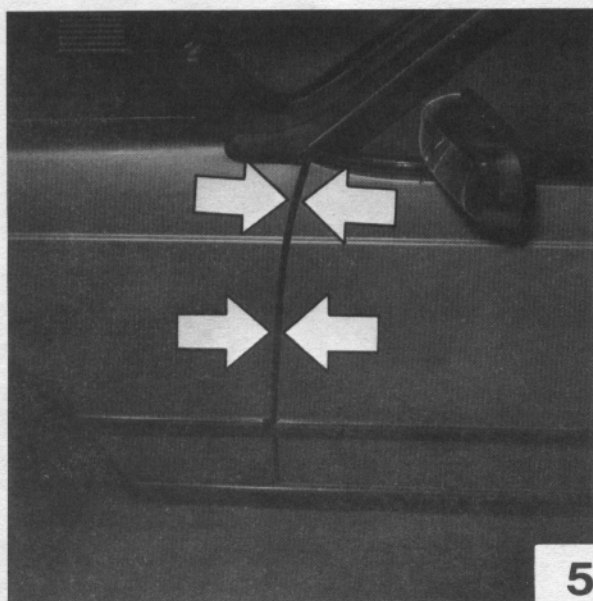
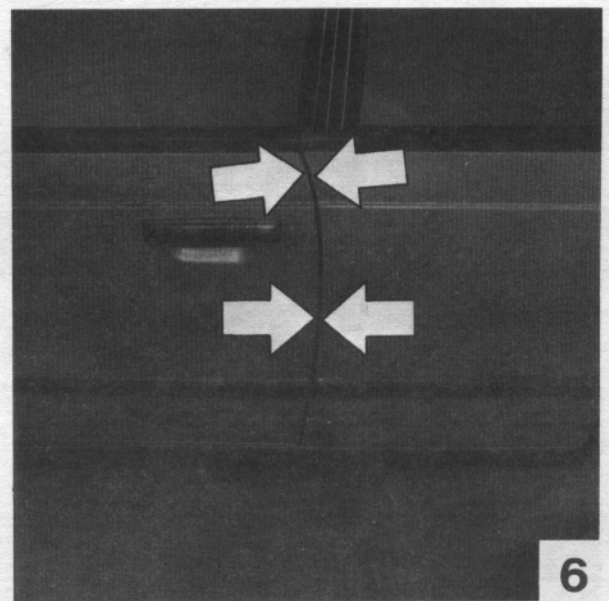
2.1 Abstände zwischen den Türen und den Seitenteilen müssen gleich sein (Bild 5 und 6).

2.2 Beide Türen müssen mit den angrenzenden Seitenteilen in einer Ebene liegen bzw. können minimalen Rückstand vorne (Bild 5) und Überstand hinten (Bild 6) aufweisen.

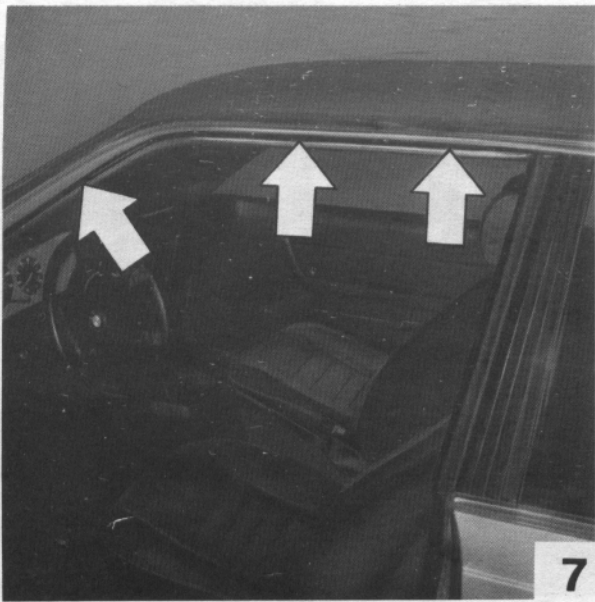
Ist die Tür vollkommen geschlossen (2. Schließraste), so muß das Fenster bei richtiger Einstellung unter der kleinen Lippe des Türgummis am Dachrahmen liegen (Bild 7).

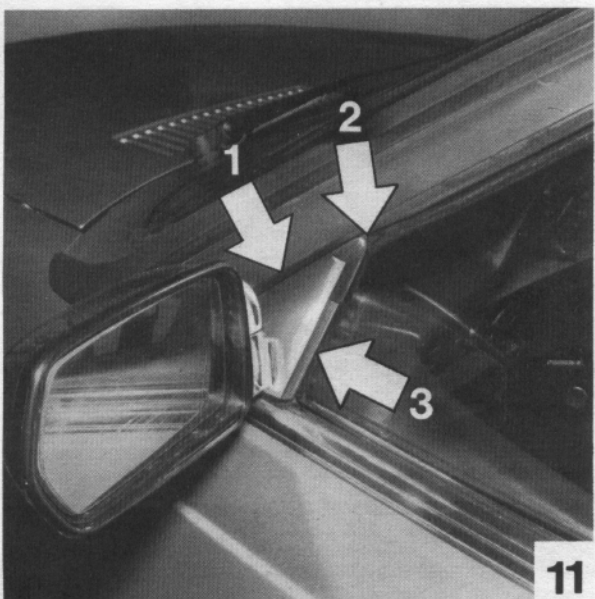
Auch im Bereich des Fenster- bzw. Spiegeldreieckes muß die Türdichtung bündig anliegen und darf nicht verformt sein (Bild 11.1).
