# Service-Information

Baugruppe: 51 Karosserie-Ausstattung	51 04 77 (223) * Seite 1 von 2	München, Juni 1978 VS-2010 bo/na
---	-----------------------------------	-------------------------------------

Betr.: Zentralverriegelung – Modellreihe 5, 6, 7

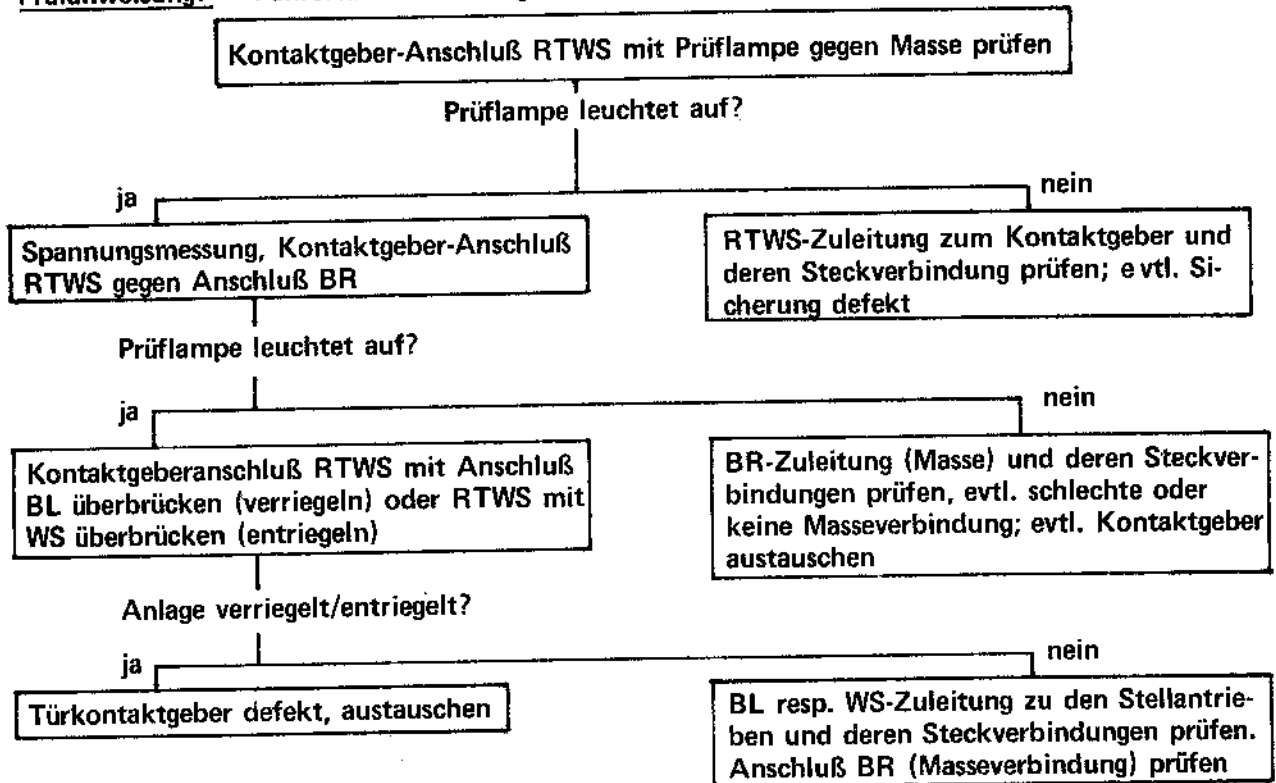
#### Prüfanweisung: Fahrertür-Verkleidung ausbauen

Fällt bei der Zentralverriegelung nur ein Stellantrieb aus, wie z.B. Antrieb-Tankklappe, ist der Fehler nicht am zentralen Türkontaktgeber zu suchen, sondern am beanstandeten Stellantrieb.
