Wechsel zu Motortypen

Service-Information

Betr.: Kolben – alle Modelle

Betr.: Verbesserte Zylinderkopfdichtung,
Anziehen der Zylinderkopfschrauben und
Einstellen des Ventilspiels
BMW 1502 - 633 CSI

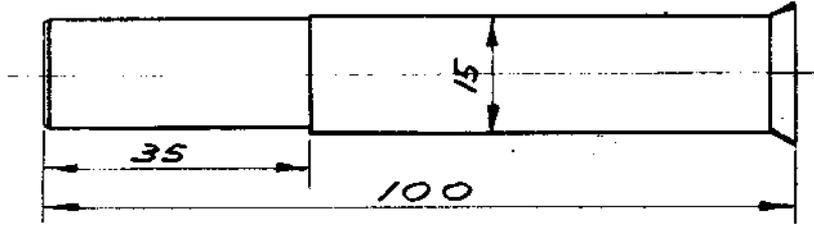
11 11 75 (978) N 1

2 l – 6-Zyl.-Modelle BMW 320, 323 i, 520	Einteiliges Führungsrohr Länge = 700 mm Einpreßtiefe = 35 mm Teile-Nr. 11 11 1 280 611
